論 文

ツバル国フナフチ環礁における沿岸域土地被覆変化の解析

Analysis of land use change in the coastal zone on Funafuti atoll, Tuvalu

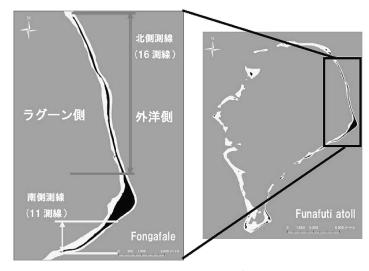
図1 フナフチ環礁とフォンガファレ島

フナフチ環礁とフォンガファレ島の概略を**図 1**に示す。ツバル国は、南太平洋のエリス諸島に ある島国であり、南緯 5~10 度、東経 176~180

表者と島内を踏査した。調査では、調査地点をできる限り正確に記録するために、GPS カメラを携行した。この機器では、撮影方位を位置情報と同時に取得でき、撮影時間と併せてディジタル画像に直接記録することができる。現地では、調査箇所や時間等物理条件に加えて、スケッチを取ることができるスペースを有する調査記録簿を持参し、GPS 画像の撮影と断面スケッチを進めた。調査領域は、図1中に示す形で、フォンガファレ島北部16 測線、中央部、南部11 測線のデータを取得した。なお、中央部は Lagoon 側から Ocean 側までの距離があるため、海岸線と島内を地点に分けて調査を実施した。

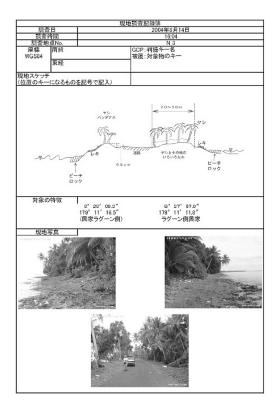
図2 現地調査整理書式

現地調査で収集したデータは, ①現地調査記録 簿(電子化), ②GIS を用いた検索データベース, の形で整理した。具体的に, ①現地調査記録簿は, 現地での記入事項を電子化し、GPS カメラで撮影 した画像をファイルに挿入することにより作成し た。また、②検索データベースは、GPS により取 得された座標値を用い、GIS 上で衛星画像を背景 画とした検索データベースを作成した。具体的に, 現地調査では、調査記録簿 37 枚と GPS カメラを 使用したグランドトゥルース 347 枚を取得した。 現地調査記録簿は、トゥルース写真を組込み、図 2に示す書式で整理した。また、グランドトゥル ース写真は、重複撮影等を整理した後に、GIS エ ンジンを使用し、GPS で取得された座標値をキー として衛星画像上にハイパーリンクを張ることで 整理した。図3に表示例を示す。この情報は、後 述する土地被覆分類を行なう際のトレーニングエ リア選定の支援や、諸データと現地との比較を進 める際に活用した。現地調査とデータ整理結果に 基づくと、フォンガファレ島における土地利用に関 する顕著な課題は以下の3点であった。このうち,

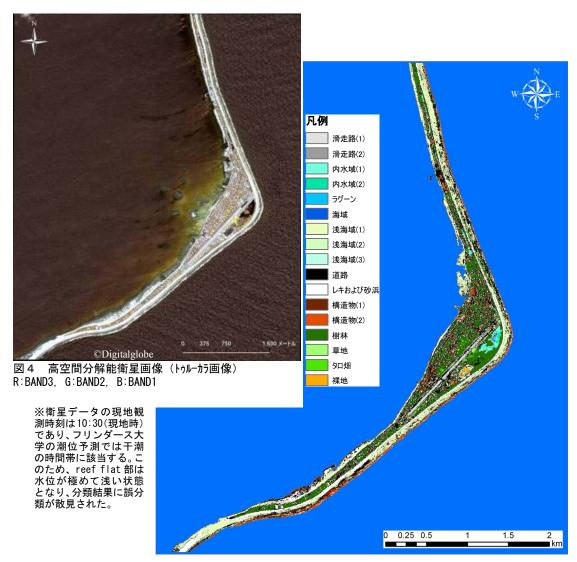
図5 土地被覆分類図(教師付最尤法:BAND1-BAND4全4バンドを使用)

分類方法は教師付き最尤法を採用した。分析に 先立ち、分類精度を確認しておく必要がある。本 研究では、精度確認に区分精度を採用し、トレー ニングエリアの視点から精度を確認した。**図4**に 分類に用いた衛星画像、**図5**に土地被覆分類図 (図は、分類後に、ラグーン・海域・浅海域(1) ~(3)の海部についてマスキング処理を施してい る)を、**表3**に判別効率マトリクスを示す。

まず,画像全体としての精度を示す平均精度は,84.1%を示し、比較的高い分類精度である。次に、個々のクラスに注目すると、ラグーンおよび外洋といった水域で区分精度が低い値を示した。誤分類のクラスを確認すると、互いのクラス間であり、陸域を対象とした本研究では議論の対象外であることが確認された。その他のクラスについては、区分精度が80%以上を示しており、陸域の被覆変化を議論するに耐える精度が得られたと考える。

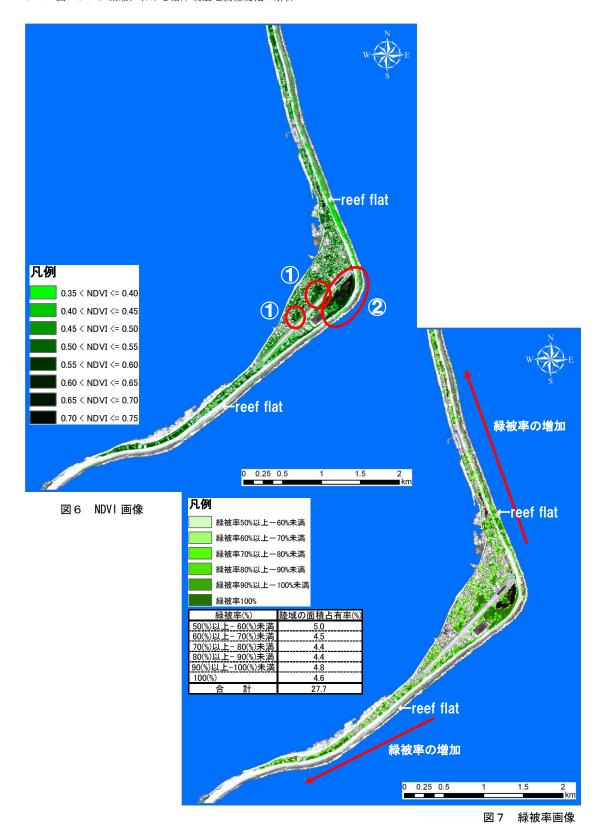
図6に示す NDVI 画像を見ると、都市域には画像内白色で表現される構造物(宅地・空港)が多く分布していることが確認できる。また、島中央部①で示した領域と、空港東側 Pond 近傍②で示した領域は指標値のランクが高い領域になっている。現地調査において、①はタロピット、②はマングローブ林であることを現地で確認している。

沿岸植生およびその他の植生の分布密度と活性度 が良く表現しており、分布域の詳細確認に耐えう る結果と判断した。

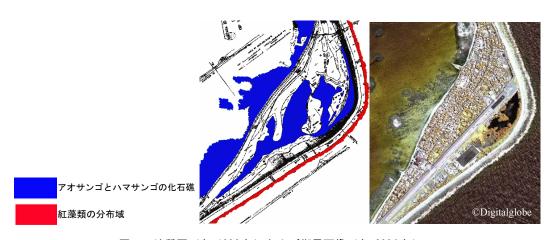
図8 地質図(右:1896年)および衛星画像(左:2004年)

図8に、衛星画像と地質図を示す。なお、紙面の都合上、島中央部の分析画像を掲載した。島中央部のPondは、現在と比較して分布域は広く、外洋側に連続していたことが確認された。現在、島中央部は空港に改変され、外洋側の連続部分は複数のハリケーンで打ち上げられた礫で形成される Storm Ridge で外洋と区切られている。空港近傍の地形変化は、Yamanoら(2007)の研究で示されている空港近傍を対象とした地形断面の精密

な分析成果 (1896 年~現在) ⁹⁾ および Webb ら (2005) による空中写真および高空間分解能衛星 画像を網羅的に用いた (1941 年~2003 年を対象) 土地被覆変化の分析 ¹⁰⁾ にも示されるように, 自 然および人為による最近 100 年以内の変化である。

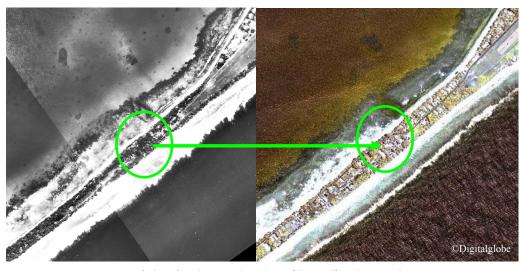
図9 空中写真(左:1984年)および衛星画像(右:2004年)

図9に、衛星画像と空中写真を示す。なお、紙面の都合上、島南西部の分析画像を掲載した。写真内丸印部に注目すると、1984年空中写真の主としてラグーン側は、沿岸植生になっていることが

確認できる。一方,2004年衛星画像を見ると,ラグーン側に宅地が造成され,ラグーンを覆うように広がっていた沿岸植生が失われていることが確認できる。この地域は,空港に隣接した地域であり,最近20年の間に都市化(宅地の造成)が進んできていることが確認できる。
